Atelier Schoeller
Westermühlstr. 6
D-80469 München

**Mickey Valdes von Rafael Pérez Alonso
Konservierung und Restaurierung, Kurzdokumentation**

Ausführungszeitraum Juli-August 2014

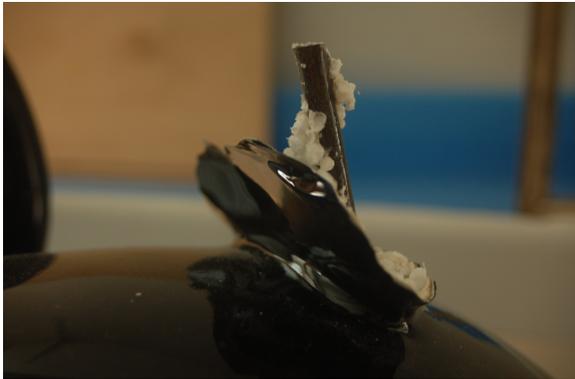
Abb. 1: Armierung rechtes Ohr, VZ

Da die Skulptur für den Transport nach Deutschland unsachgemäß verpackt wurde, sind durch Erschütterung und nicht sachgemäße Handhabung beide Ohren, so wie der rechte Fuß der Skulptur abgebrochen. Die Armierungen der Ohren haben sich hierbei gelockert, die Füllung aus Styrolkugeln ist teilweise verloren gegangen und die Polyethylenschale und die darauf liegenden Lackschichten haben sich durch Druck, gerade am linken Ohr, verformt.

Zu Beginn wurden die gelösten Metallarmierungen der beiden Ohren neu verleimt. Hierzu wurden die Hohlräume der Styrolfüllung aufgefüllt und ein Styropor-Sekundenkleber² verwendet.

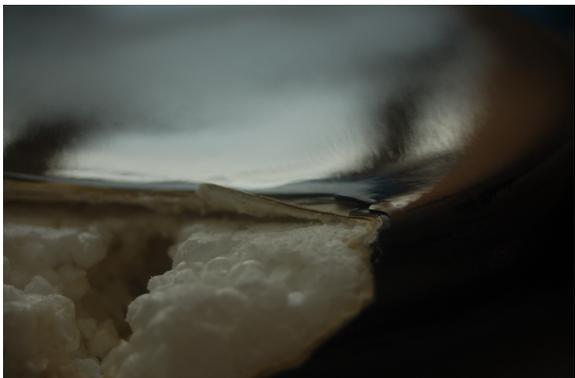
Abb. 3: Rechtes Ohr, Detail PE und Lack, VZ

Nachdem die Armierungen so stabilisiert werden konnten, wurden das linke Ohr mit der Armierung verleimt, so dass die Bruchkanten bestmöglich aufeinanderpassen und nur ein kleiner Spalt (bedingt durch die Verformung des Materials durch den Bruch) entstanden ist. Am rechten Ohr wurde zuerst die verformte PE-Schicht mit Wärme³ und Druck so weit möglich zurückgeformt, so dass das Ohr möglichst passgenau aufgesetzt werden konnte und verleimt wurde. Die Niederlegung und Rückformung des abstehenden und verformten Lackes erfolgte in einem zweiten Arbeitsschritt ebenfalls mit Wärme. Da die unter dem Lack liegende PE-Schicht sehr dick und schwer rückformbar ist, waren nach der Verleimung des Ohres noch immer leichte Beulen und Unebenheiten der Oberfläche zu sehen.

Die entstandenen kleinen Spalten entlang der Bruchkanten wurden nachfolgend mit einem elastischen Kunststoffspachtel + Härter aufge kittet und eingeschliffen. Die Unebenheiten entlang der Bruch- und Druckstellen am rechten Ohr wurden in diesem Zuge ebenfalls mit besagtem Kitt angeglichen. Überschüssiger Kitt konnte mit Aceton abgenommen werden.
